## **ÖRÖKSÉGVÉDELMI HATÁSTANULMÁNY**

### **Egyházasdengeleg község településrendezési tervéhez**

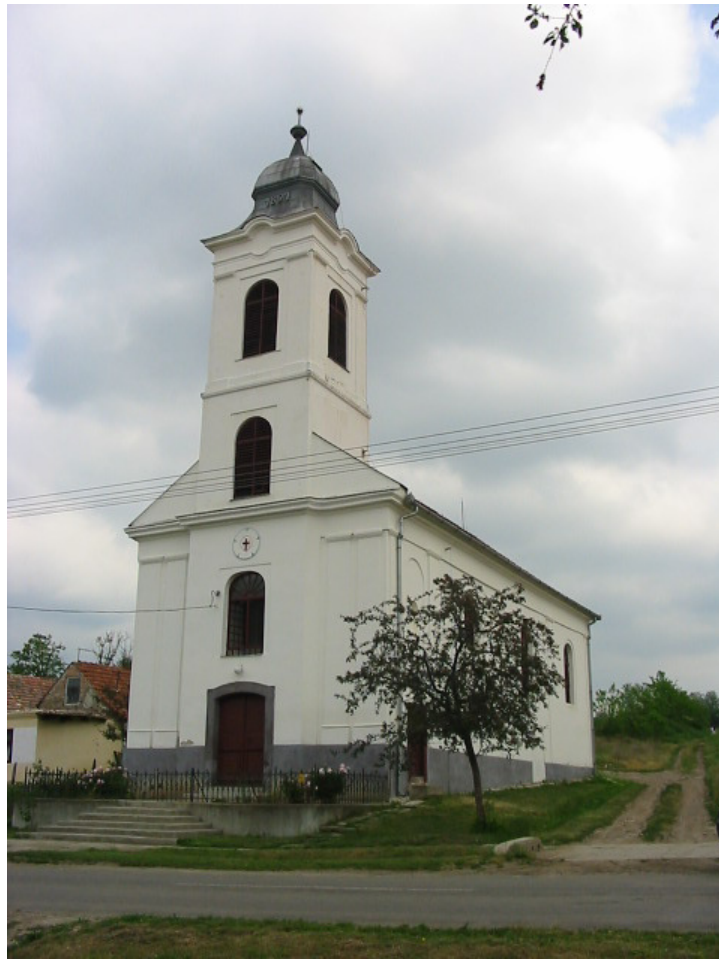
Evangélikus templom

Egyhajós, megközelítően keletelt, középtornyos templom. A főhomlokzat középrésze enyhén előreugrik, e rizalit folytatásaként emelkedik ki a sima oromzatok közül a toronytest. A homloktatot és a legfelső toronyszint sarkait sima fejezetes falpillérek tagolják. Az órapárkány felett törtvonalú bádogsisak fedi a tornyot, rajta 1897-es évszám olvasható. A téglalap alakú hajó mindkét oldalfalát az előbbiekhöz hasonló 5—5 falpillér tagolja, szentélye egyeneszáródású.

Főbejárata szegmentív záródású, kőkeretében az építés évszámával. A toronyfeljárt a D-i oldalról nyílik, a templom ablakai félkörívesek. Toronycsarnoka dongaboltozatos, a hajó sík mennyezetű. Karzatát két erőteljes, toszkán fejezetű pillér tartja, mellvédje közepén enyhén kihajlik. A padsorok alatt még megmaradt az eredeti téglapadló. A karzat és a toronyfeljáró fa csigalépcsős. Főoltára copf stílusú.

A mai templomot 1837-ben építették Kupecz István ev. tanító szorgalmazására. 1865-ig Szirák filiája. Épített főoltára a XIX. sz. első évtizedeiből való. A toronysisakon lévő 1897-es évszám valószínűleg a torony felújításával kapcsolatos.

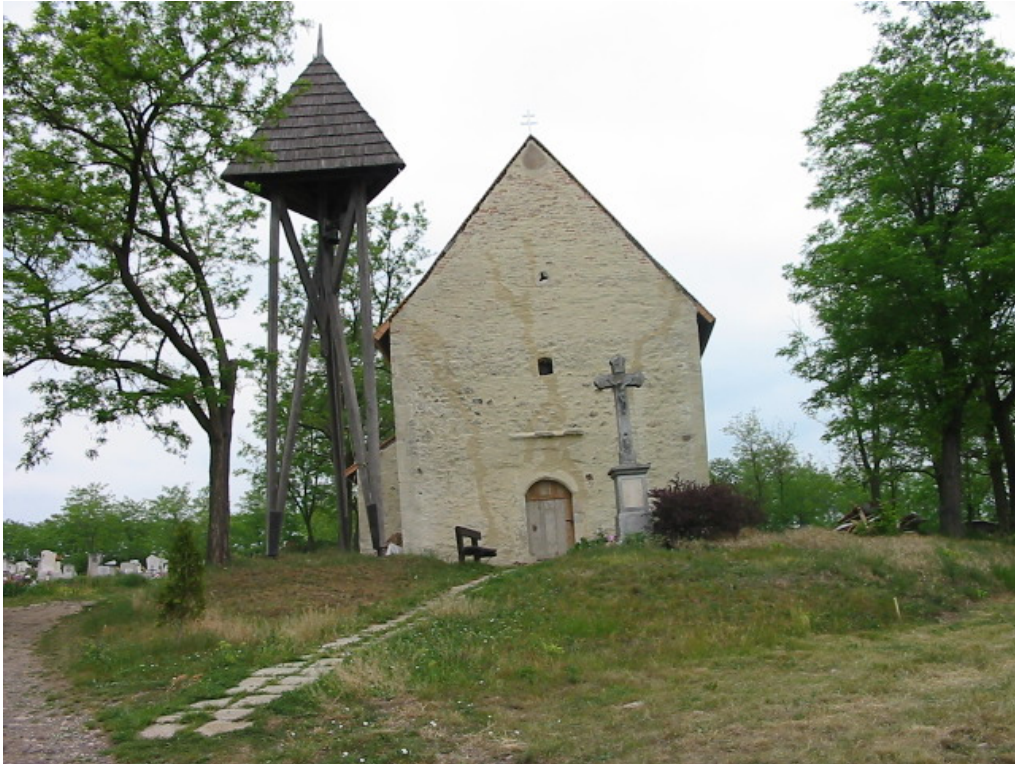
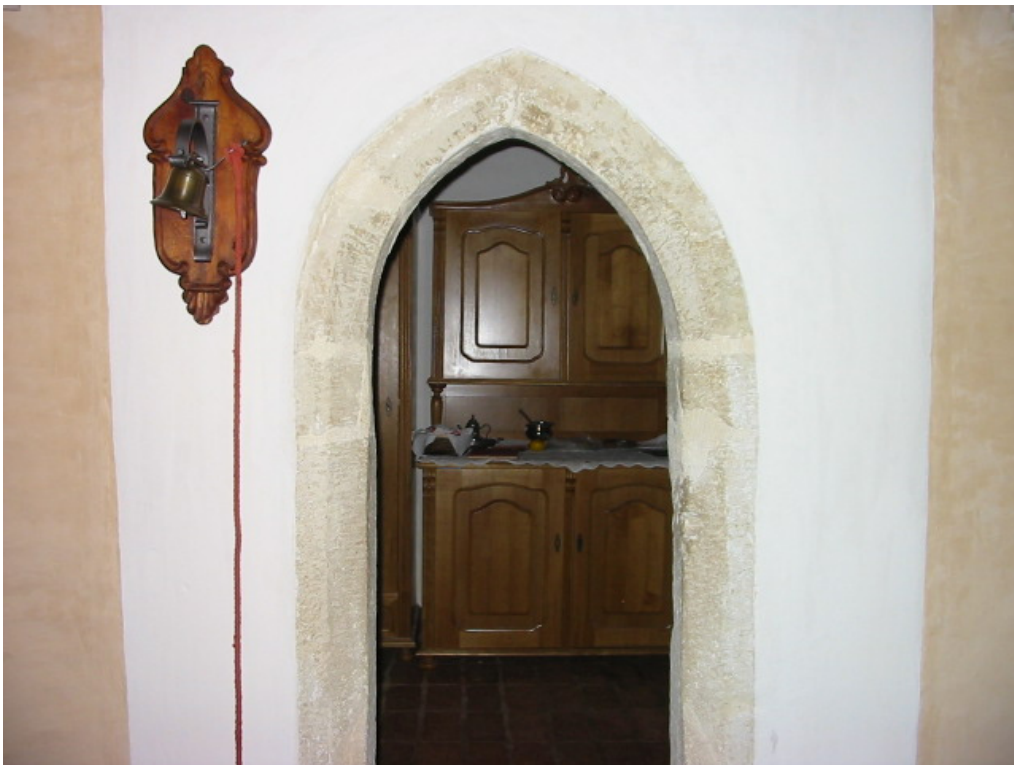
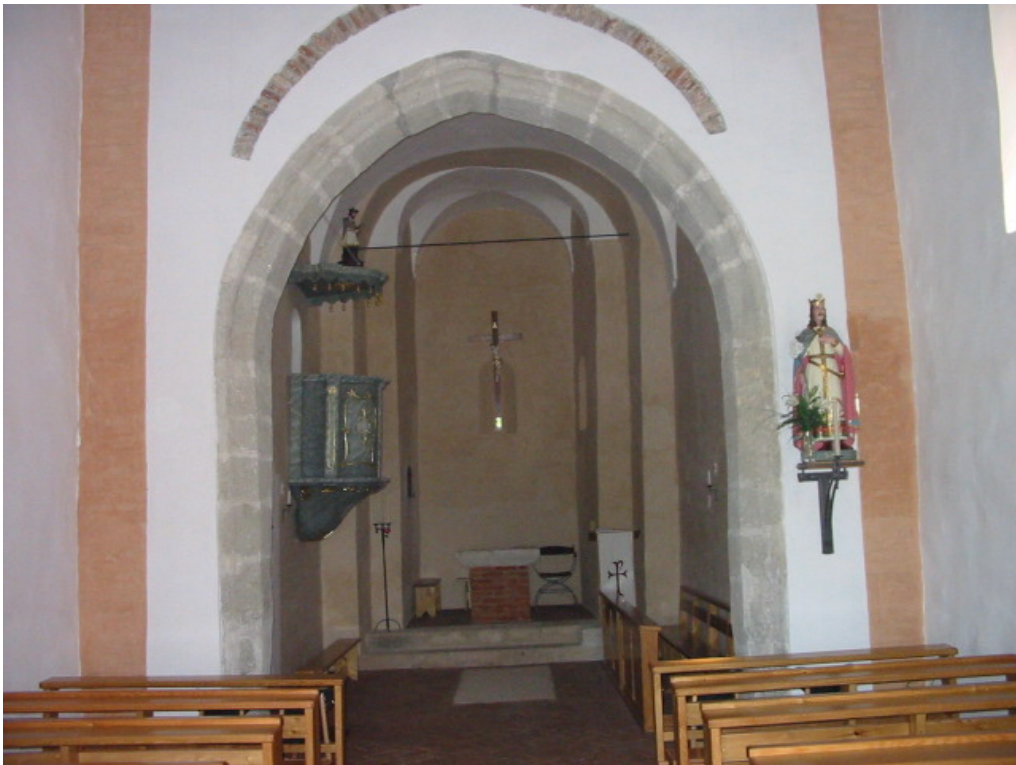
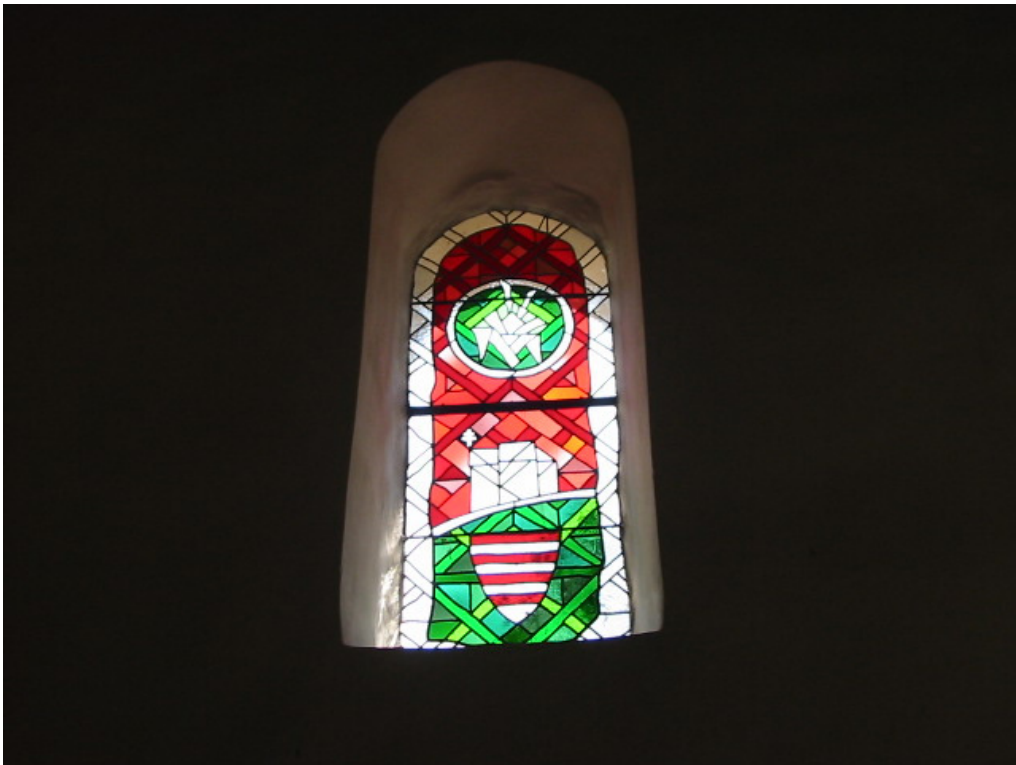
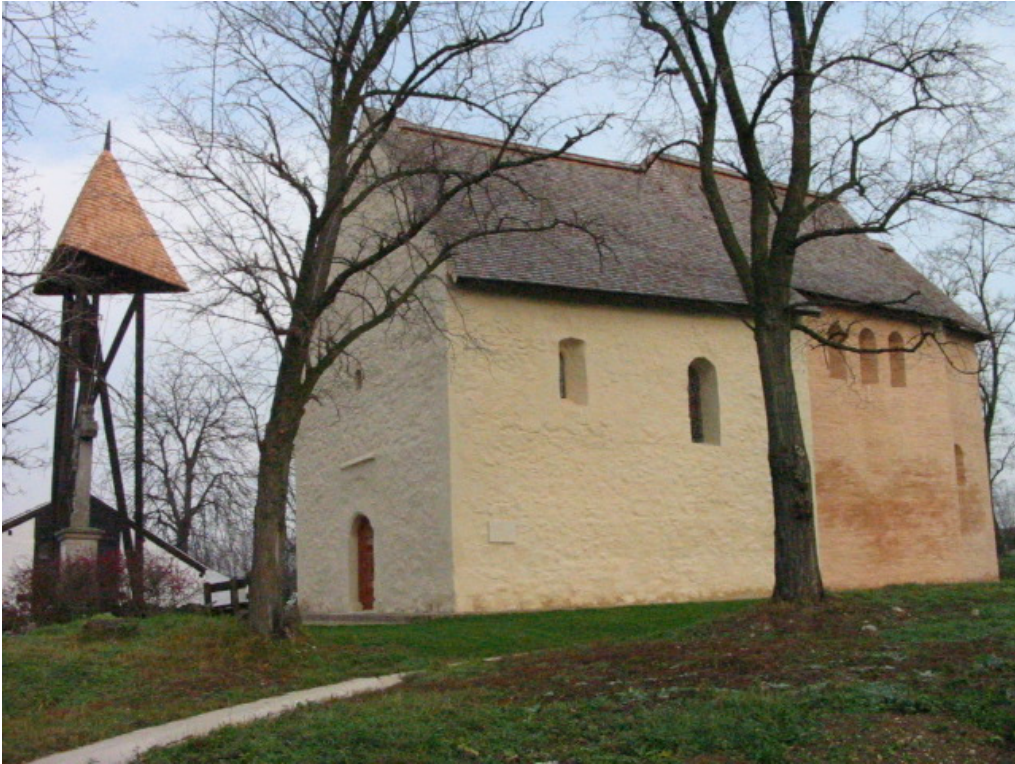
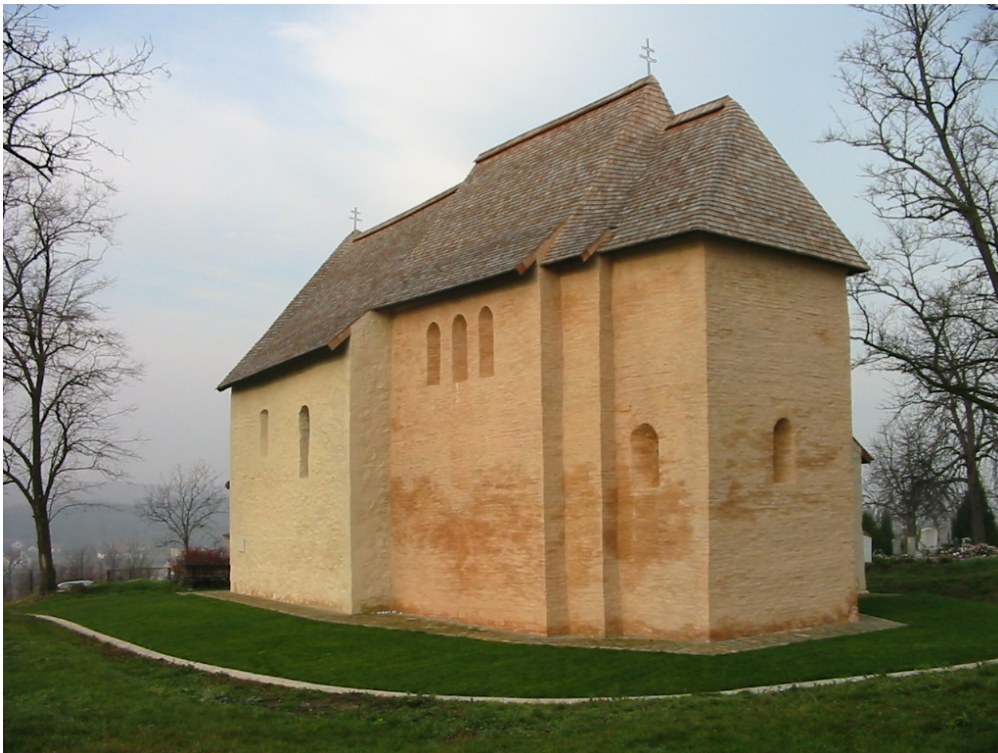
Római katolikus templom

Egyhajós, megközelítően keletelt, toronynélküli templom. Két különböző korú részből áll. A román stílusú részhez tartozik az eredeti egyeneszáródású szentély és a mai szentélynek használt, régebbi templomhajó. Falazata kizárólag téglából készült, melyet a szentélynél és a D-i falon keskeny, lőrésszerű, külső – belső rézsűvel kiképzett öt ablak tört át.

A D-i falon a bővítéskor egy nagyobb rézsűzött ablak készült, ezt ma nem használják. Az É-i fal koronáin fűrészfog-fríz fut végig. A gótikus bővítéskor a Ny-i oldalon szélesebb hajót építettek és az

egykori román hajórészhez sekrestyét toldottak. Ezek szinte kizárólag kőből készültek, a falsarkokon kvádersorral. A vakolatleverés után a két különböző korú falrész kötés nélküli csatlakozása szembeűnővé vált.

A gótikus hajó főhomlokzatán van a félköríves kőkeretes bejárat, mintegy méterre felette kőből faragott szemöldökpárkány, az oromfal közepén kisméretű, egyszerű rózsablak látható.

A D-i hajófalban két különböző méretű, rézsűzött ablak helyezkedik el.

A szentély minkét részét és a sekrestyét bordátlan nyomott keresztboltozat fedi.

A románkori hajó és szentély között félköríves heveder helyezkedik el, a két különböző korú épületrész között hornyolt, csúcsíves diadalív van.

A későbbi feljegyzések szerint a templom 1322-ben épült. A középkorban gótikus stílusban nyugat felé bővítették.

1710-ben átalakították. Homlokzati fala felett elhelyezkedő kis tornyocskája már 1722-ben létezett. Orgonáját, mely ma szét van szedve, 1760 körül készítették. Többszöri helyreállításáról is van adatunk: 1829, 1834 és 1908-ból, 1925-ben pedig új zsindelytetőt kapott. Harangjai a legutóbbi évtizedekben a tetőtérben voltak elhelyezve, a legutóbbi helyreállításkor a templom előtt felállított, modern haranglábra kerültek. Legöregebb harangján „DENGELK 1765” felirat olvasható. Az 1756—57-ben végrehajtott állagmegóváskor a falkoronán vasbeton koszorút helyeztek el, megszüntették a falrepedéseket. Kis huszártornyát és a fa karzatot a legutóbbi helyreállításkor lebontották. Ekkor kapta mai zsindely fedését is.
